非破壊（小径）金属パイプ内面粗さ測定機

二九精密機械工業株式会社

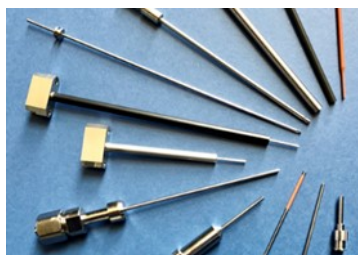
図1 当社製作のパイプ(ノズル)

二九精密機械工業は 1917 年の創業より金属の精密・微細加工に取り組み、2000 年頃より小径パイプ（図 1）の加工にも力を入れている。小径パイプの一貫生産と内面研磨、合わせて小径パイプに施すファイバーレーザーやフェムト秒レーザー加工などの技術を有している。

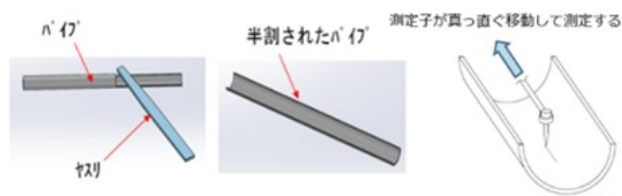
図3 従来の粗さ測定
（内面研磨したパイプを半割（破壊）し、
1本あたり45分かけて表面粗さを測定する）

プ内面研磨が実施される。当社は、前述したようにパイプ内面研磨技術を有しており、パイプ内面研磨後の内面粗さ測定は、内面研磨したパイプを半割り（破壊）し、測定面を露出し、表面粗さ測定機を使用するという手法をとっていた（図 3）。

しかしこの手法は、測定用（破壊用）に余分にパイプを製造する必要があり、それを半割し測定するのに 1 本あたり 45 分もかかっていた。また、破壊してしまったパイプは当然、顧客には納品できず、さらに言えば、精密分析機器に搭載されるにも関わらず、顧客に納品する全てのパイプの測定を実施できていないという課題があり、非破壊でのパイプ内面粗さ測定機が望まれていた（2018 年）。

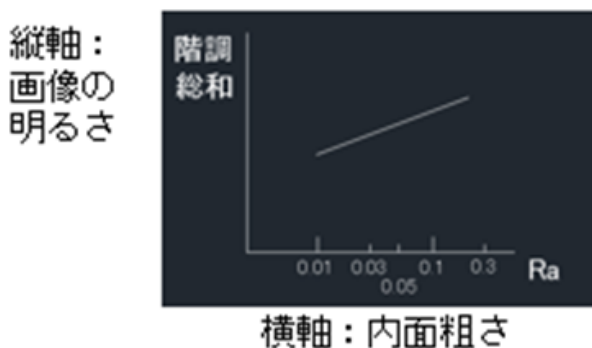
図5 画像の明るさと内面粗さの相関関係
（内面粗さの小さいものは画像が暗い）

仮説を検証するために、画像撮影したパイプを破壊し、内面粗さを測定してみたところ、画像の明るさと内面粗さに相関（図5）があることが判明した。

相関があるということは、「事前にパイプ内面の明るさと粗さの関係を明確に（数値化）できていればパイプ内面の画像から非破壊でパイプ内面の表面粗さを求めることができる。」という結論に至った。

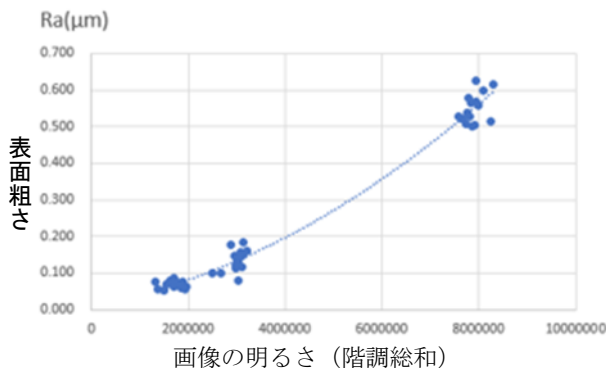
図10 表面粗さと画像の明るさ(階調総和)

画像の明るさは階調総和(画像の各ピクセルの階調0~255(8bit情報)を合計した値)を使うことにした(図10)。開発当初はフリーの画
